**Reabilitação enquanto edifício pombalino: três casos de estudo em Lisboa (Chiado, Baixa e Bairro Alto)**

**Realizado por:**  
João Heleno Galvão de Melo

### 3.3. ESTADO DE CONSERVAÇÃO

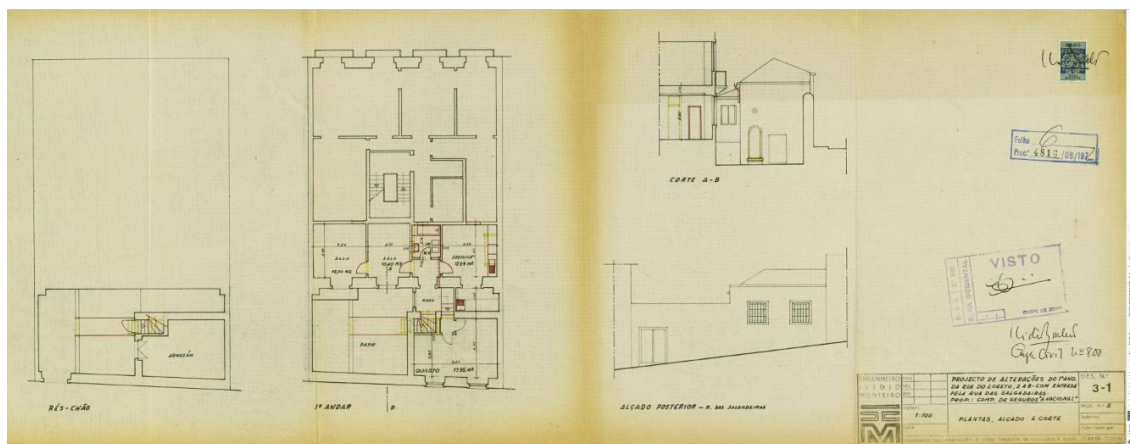
O registo mais antigo no Arquivo Municipal da CML data de 1897, no entanto não tem grande relevância para o estudo arquitetónico do edifício. O primeiro registo pertinente surge muito depois em 1943, e trata-se de um pedido de alteração do alçado através do qual se procedeu à alteração da frente da antiga Sede da Manteigaria União. Neste alçado podemos verificar que o seu reforço terá sido feito através de vigas metálicas, o

reforço habitual neste tipo de intervenções, mas que cria invariavelmente uma descontinuidade na estrutura original do edifício.

Ilustração 40 - Arquivo Municipal de Lisboa- Proc. 3845/1ªREP/PG/1912 - Tomo 1; Página 2.

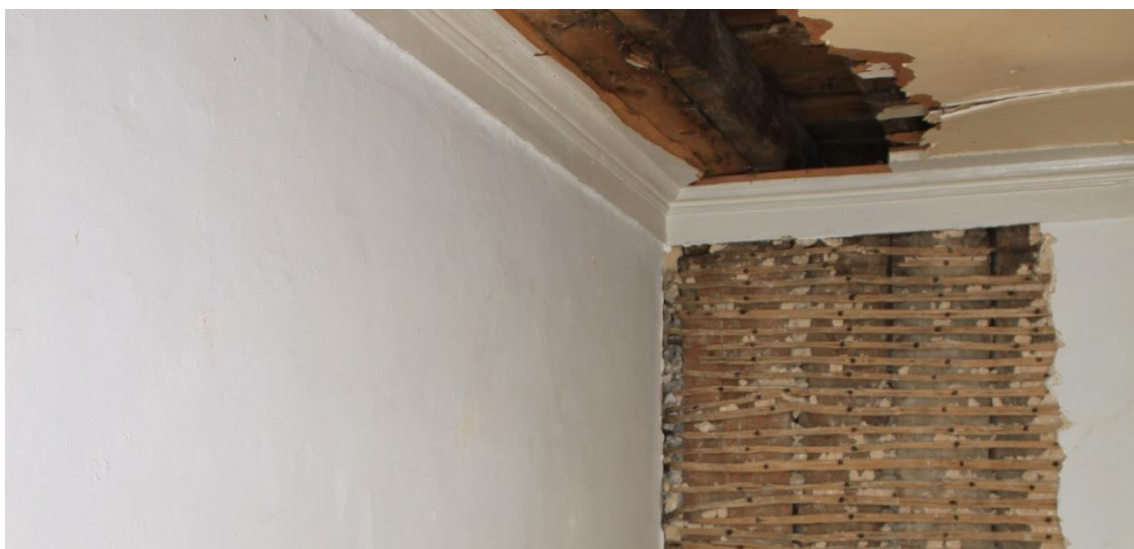
**Ilustração 42** - Sondagem parede de tabique e laje existentes. (Saraiva & Associados, 2017a).

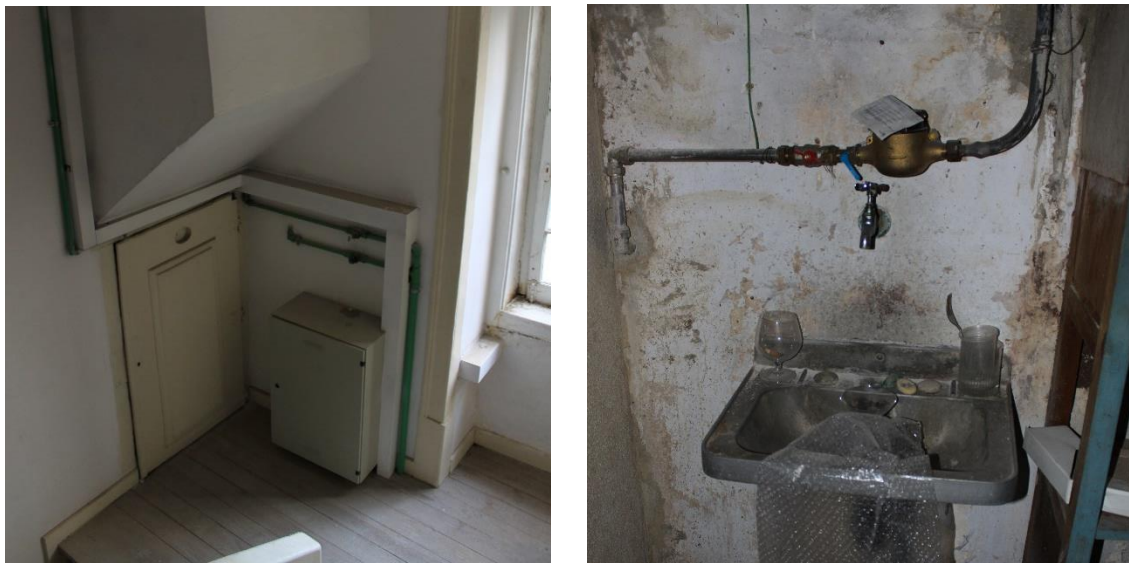
Visto que o edifício na altura da sua construção não estava munido das infraestruturas atuais, a maioria das instalações técnicas, desde as águas, ao gás, eletricidades e

telecomunicações, estão instaladas pelo exterior da parede e são já obsoletas – e em alguns casos, estão em muito mau estado, como se pode ver nas imagens.

**Ilustração 52** - Instalações técnicas existentes. (Saraiva & Associados, 2017a).

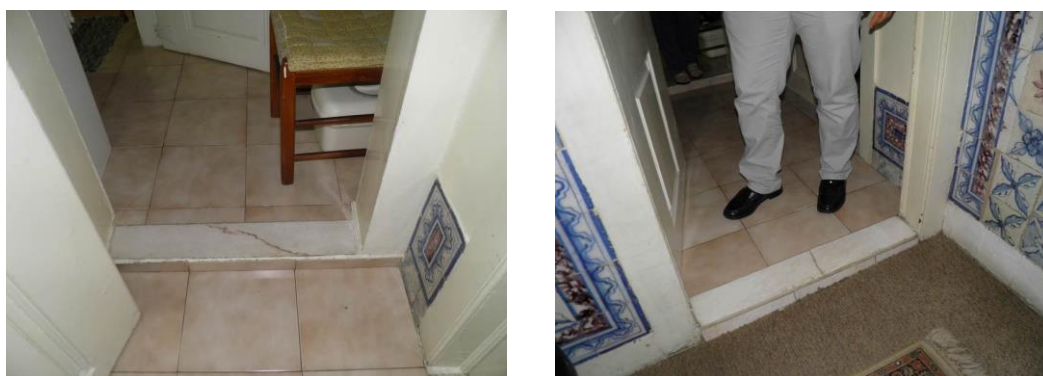
**Ilustração 53** - Zona de ressalto com enchimento em betonilha. (Saraiva & Associados, 2017b).

A intervenção no piso 0 veio fragilizar todo o edifício em relação à ação sísmica, e podemos mesmo afirmar que no seu conjunto o edifício atualmente apresenta um nível de segurança bastante abaixo do que teria antes das várias alterações levadas a cabo. Esta situação acontece principalmente devido à ampliação de um piso, e igualmente por força da substituição das abóbadas no piso 0 por vigas, que só veio reforçar a ação vertical das cargas e não das cargas horizontais. Toda esta situação vai sendo agravada
